BROMSAR FÖR TUNGA FORDON

SERVICEMEDDELANDE

FELORSAKER FÖR BROMSSKIVOR TUNGA FORDON

1. Överhettning

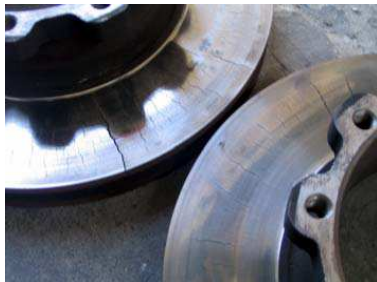
Foto 1

Typiska kännetecken är genomgående sprickor längs bromsytan (foto 2 och 3) samt att materialet skiftar i blå färg (foto 1).

Orsaken till överhettning enligt ovanstående kan bero på flera saker t.ex. skador eller felaktigheter i bromsoket (justeringsmekanism, glidbultar, kolvar, damasker etc.) som påverkar bromsokets funktion. Andra orsaker är användning av felaktiga bromsbelägg (foto 4 – t.ex. slitna eller undermålig materialkvalitet) eller överbelastning av bromssystemet. Särskilt överbelastning är en mycket vanlig orsak. Värmeutvecklingen som uppstår vid framförallt långvarig lättare inbromsning blir mycket kraftig, ofta över 700 grader, och fordonstillverkarens konstruktion av bromssystemet tillåter inte bromsskivan att expandera innan värmen hinner ledas bort vilket innebär att den spricker.

För att undvika överhettning av bromsskivorna rekommenderar Rydahls att man kontinuerligt underhåller och ser över bromsoken enligt tillverkarens rekommendationer, byter ut slitna belägg och använder kvalitetsbelägg (vi kan rekommendera olika beläggkvaliteter beroende på körförhållanden) samt undviker överbelastning av bromssystemet vilket i första hand handlar om förarutbildning. Kontakta gärna våra säljare för mer information.
