ORIGINAL KONTRA KOPIA

MTC Multi-Treatment Cartridge

Billiga kopior kan vara attraktiva på grund av deras låga priser, men de kan ha ödesdiga konsekvenser. Haldex varnar i synnerhet, för förfalskningar av MTC, kassett till Haldex lufttork.

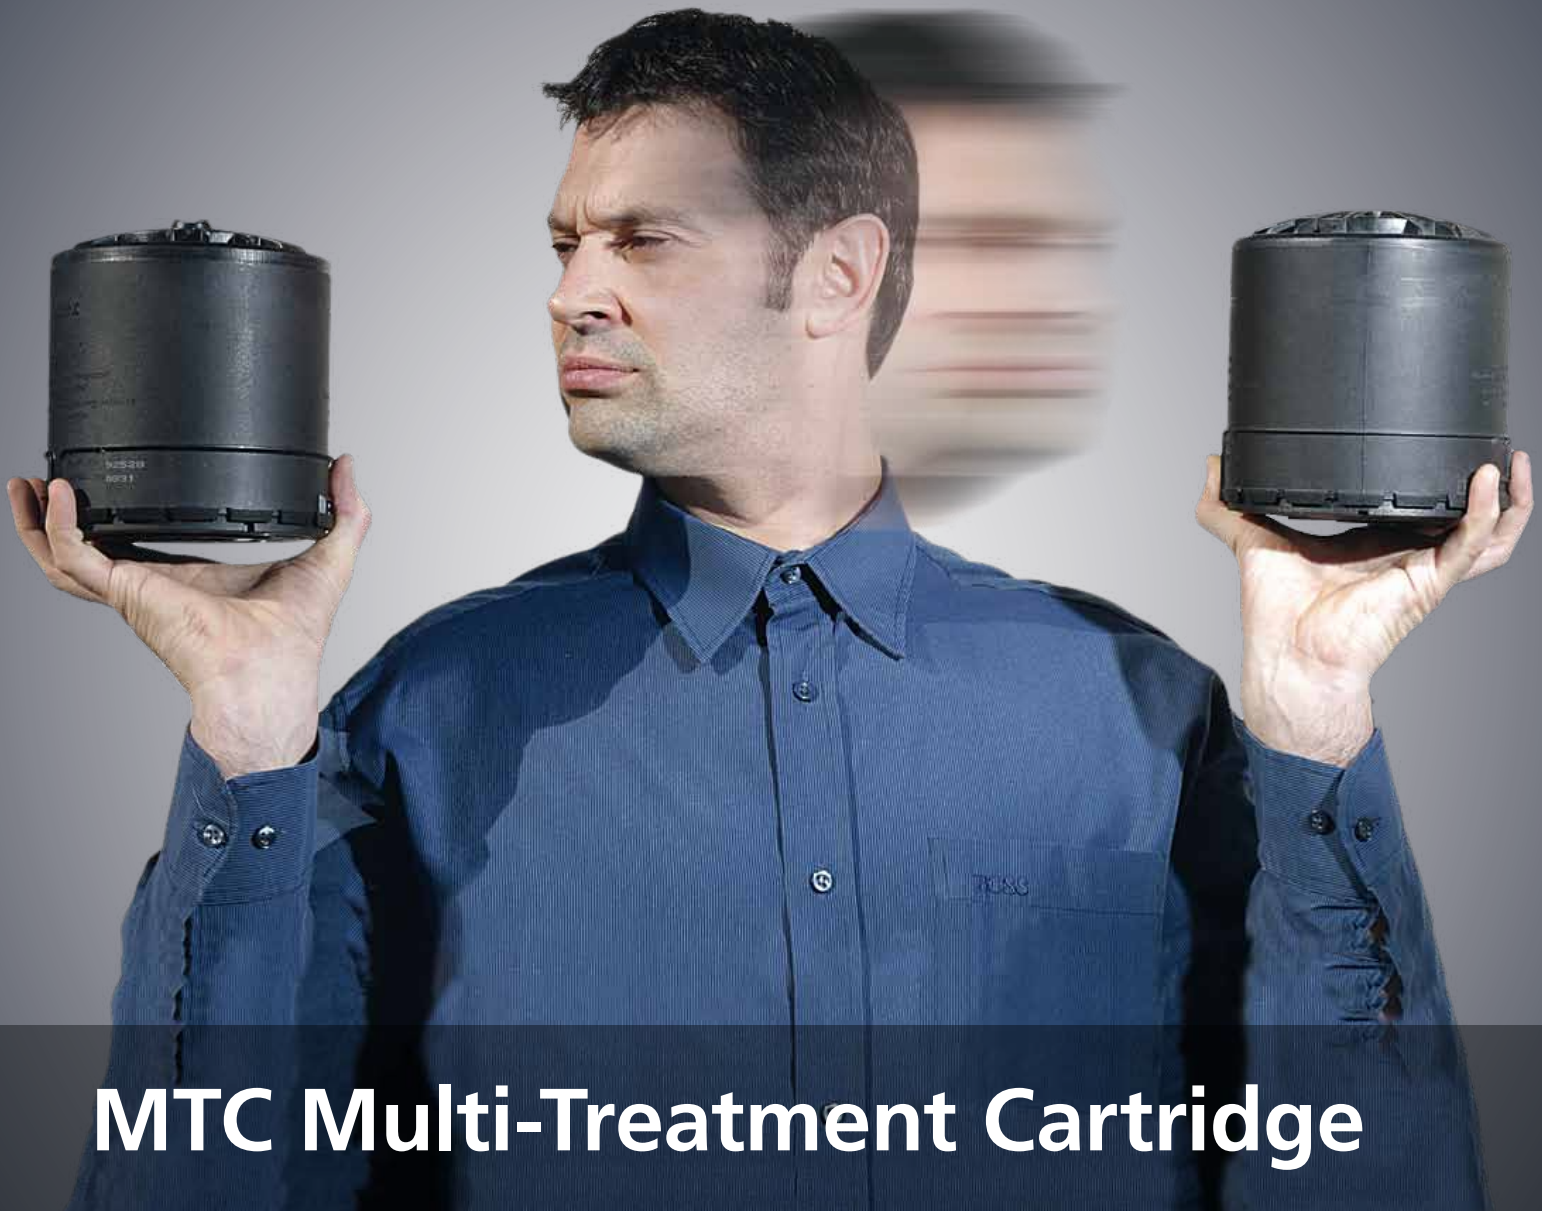
Förfalskade kassetter innehåller mindre torkmedel än originalet dvs Haldex MTC. Dessutom skiljer sig sammansättning av torkmedlet från Haldex originalkassett. Skillnaderna minskar torkningsprestandan avsevärt hos den falska kassetten, vilket utgör väsentliga risker när komponenten är i drift.

Exempelvis kan vatten samlas i bromssystemet. Beroende på omständigheterna kan detta i sin tur leda till att bromsventiler samt tankar börja att rosta. På vintern kan detta orsaka olyckor på grund av fel på bromsarna, dvs bromsventiler fryser. Men det är inte allt. Blött torkmedel av lägre grad kan lösas upp, vilket kan gå vidare ut till bromssystemet och dess ventiler för att orsaka andra risker. Denna kontaminering kan leda till oönskad friktion, vilket kan leda till försämring av bromssystemet och ett plötsligt totalhaveri.

Leta efter följande egenskaper för att identifiera en äkta Haldex kassett:

- › "Haldex patented" upphöjd text på höljet
- › Haldex artikelnummer 90588 (MTC) eller 92528 (MTC+) med lasermärkning
- › Tillverkningsdatum (WWYY) med lasermärkning

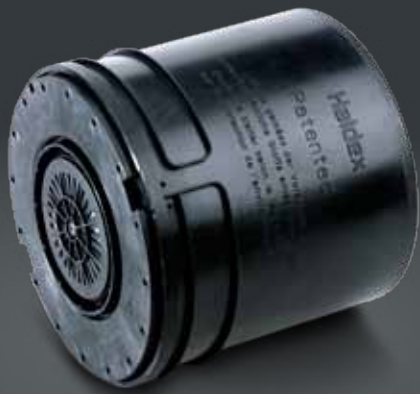
Original: Haldex artikelnummer är synligt

Kopia: Inget Haldex artikelnummer

Original: "Haldex patented" upphöjd text på höljet

Kopia: Inget "Haldex patented" på höljet

Original: Botten är jämn

Kopia: Botten är ojämn
